# Ремонт вала насоса

ID: 5125

*Просадка посадочных поверхностей под рабочие колеса вала насоса*

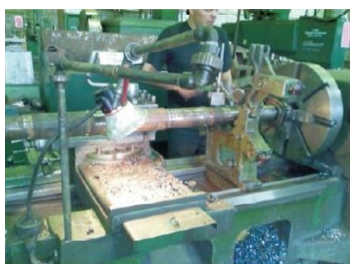
\* 1. Подготовка поверхности 2. Проверка размеров 3. Нанесение Belzona 1111 4. Обработка в размер ,

Подготовка посадочных мест под нанесение композитного материала согласно технологии Belzona. Нанесение композитного материала. Обработка в размер.

-занижение посадочных размеров -нанесение материала Belzona 1111 -обработка в размер
