Belzona восстанавливает и защищает трубную решетку на ТГК-1

Заявление: *HEX-Heat Exchangers*

Местоположение *ТГК-1, Россия*

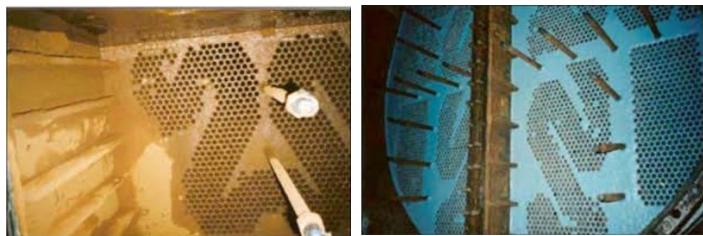
Описание фотографий

Эрозия и коррозия в местах вальцовки. Требуется восстановление и защита трубной доски теплообменника

* 1. Разрушенная доска 2. Восстановленная и защищенная трубная доска ,

В течение эксплуатации трубная доска подверглась эрозии и коррозии в местах вальцовки трубок, что привело к разрушению и образованию течей

Геометрия трубной доски была успешно восстановлена материалом Belzona 1111 и в дальнейшем защищена Belzona 1321. Благодаря этому было остановлено коррозионно-эррозионное разрушение, вызванное течами из разрушенного чугуна. Защитное покрытие продлило срок службы теплообменника, что вызвало интерес к материалам и расширению проводимых ремонтных работ с использованием композитных материалов
