Конденсатор

ID: 5131

Местоположение *ТЭЦ Metallургического*
клиента: *комбината. Вологодская*
область

Заявление: *HEX-Heat Exchangers*

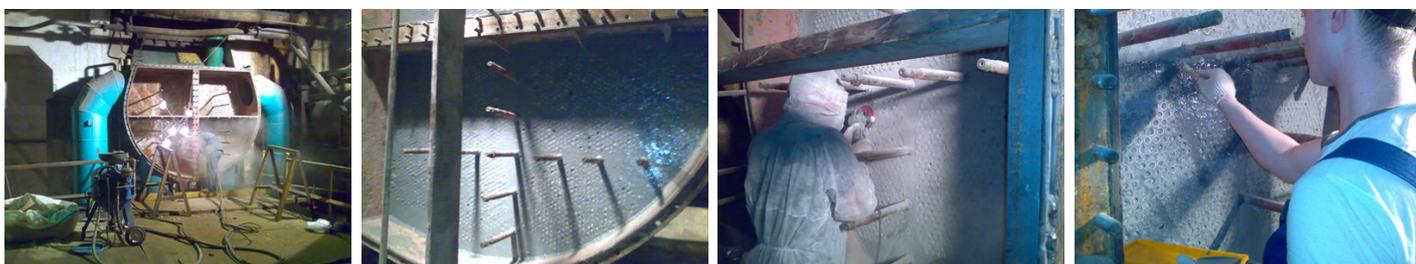
Описание фотографий

* 1. Абразивоструйная очистка металла в процессе 2. Отверстия трубок временно закупорены для нанесения ремонтно-восстановительной пасты Belzona 1311 3. Доводка/шлифовка поверхности, восстановленной материалом Belzona 1311 4. Нанесение укрывного защитного покрытия Belzona 1321 ,

В ходе длительной эксплуатации произошел недопустимый износ (утоньшение, в отдельных местах до 5-7 мм от проектной толщины в 40 мм) трубных досок. Это привело к нарушению герметичности контуров трубок из-за биметаллической коррозии и эрозии металла

Ремонт выполнен силами специализированной бригады ЗАО "Композит-Сервис", занимающейся ремонтом технологических камер. Ремонт производился по отработанной за последние 15 лет методике в течение 10 дней бригадой из 4х человек
