# Крышка аппарата воздушного охлаждения

Заявление: HEX-Heat Exchangers

Местоположение Химический комбинат,

клиента: Вологодская область

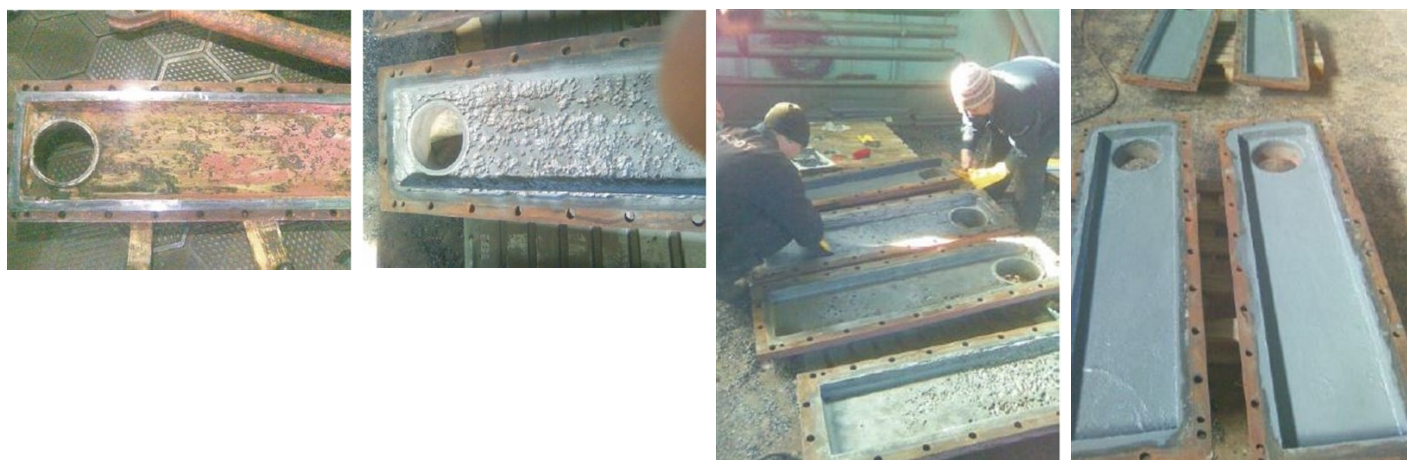
Эрозионный и химический износ рабочих поверхностей крышек (17 шт.) аппаратов, до 10мм в глубину

\* 1. Общий вид изношенной крышки 2. Вид крышки после подготовки поверхности 3. В процессе нанесения ремонтной защитной системы Belzona 4. Полностью завершённый ремонт ,

Ремонтируемая поверхность была подготовлена абразивоструйной очисткой до стандарта SA 2.5 (75 микрон). Бригада из 3 человек (один шеф-инженер ЗАО "Композит-Сервис") обеспылила и обезжирила ремонтную поверхность. после чего нанесла ремонтную пасту для восстановления геометрии и укрывной состав для защиты от последующего разрушения

Для заказчика критичным фактором был простой, полимерный ремонт с мобилизацией в нормальном темпе был закончен за 3 дня. Первоначально рассматривался вариант монтажа

листов из нержавеющей стали, однако этот вариант был исключительно трудо- и ресурсо-затратным. По рекомендации ЗАО "Композит-Сервис" комбинат закупил технологию и материалы для проведения ремонта собственными силами под надзором шеф-инженера ЗАО "Композит-Сервис", что принесло комбинату дополнительную экономию
