Модернизация защитного покрытия полов производства ЦПДХ 1

ID: 5133

Местоположение: *ЦБК, Ленинградская область*

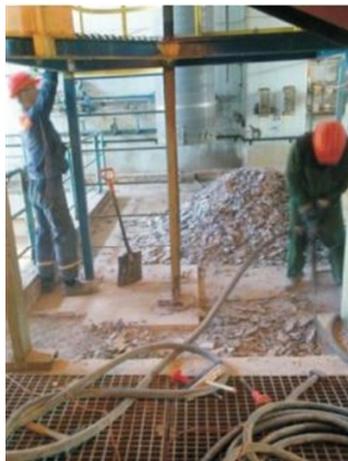
* 1. Разрушенное покрытие плитки 2. Демонтаж старого покрытия 3. Восстановление основания 4. Химостойкая изоляция ,

Воздействие отраслевой среды (кислоты, щелочи) на напольное покрытие. Отслоение кислотостойкой плитки, проникновение кислоты в бетонное основание и его разрушение

Демонтаж старой плитки и бетонного покрытия до удовлетворительного бетона. Обеспыливание и нанесение быстро становящегося материала для восстановления толщины основания, его грунтовка, нанесение гидроизолирующего химостойкого покрытия. Укладка плитки на композитный материал
