РЕМОНТ И ЗАЩИТА ТЕПЛООБМЕННИКА

ID: 5134

Заявление: HEX-Heat Exchangers

Местоположение ТЭЦ, ТГК1, Россия
клиента:
Дата подачи Сентябрь 2009
документов:

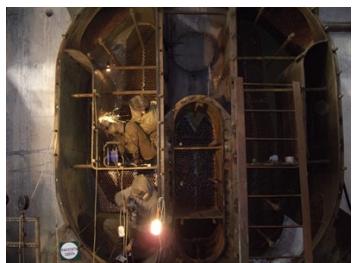
* 1.□Подготовка поверхности Трубной доски до белого металла для обеспечения лучшей адгезии с ПРМ в процессе. 2.□Подготовка трубок к нанесению ПРМ путем временного закупоривания, после их развалцовки. 3.□Отремонтированная и защищенная крышка 4.□Отремонтированная и защищенная Трубная доска ,

В ходе планово-профилактического ремонта был запланирован капитальный ремонт ПСГ. Агрегат был перевальцован, а для ремонта выше указанных узлов и последующей защиты был выбран полимерный метод, предложенный ЗАО Композит Сервис. Сложность ремонта была обусловлена наличием труднодоступных зон, таких как стени водяных камер, для защиты которых был применен материал Belzona 5811. Ремонт был произведен в соответствии с Листовкой о применении Belzona MPT-4
