Поворотный кулак шагающего экскаватора

ID: 5135

Износ по внутренней части корпуса поворотного кулака шагающего экскаватора

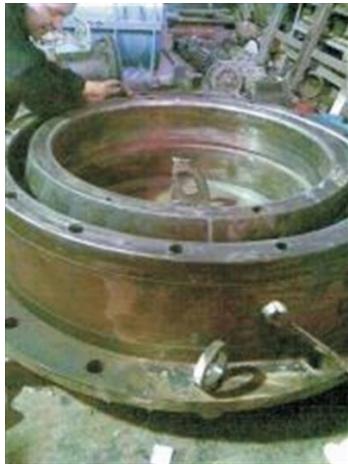
* 1. Общий вид поворотного кулака 2. Ремонт в процессе 3. Приближенный вид корпуса и вклейкой в него сферы 4. Завершенный ремонт ,
