Поворотный кулак шагающего экскаватора

ID: 5135

Износ по внутренней части корпуса поворотного кулака шагающего экскаватора

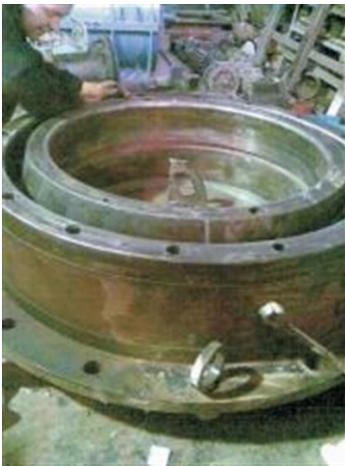
* 1. Общий вид поворотного кулака 2. Ремонт в процессе 3. Приблизженный вид корпуса и вклеенной в него сферы 4. Завершенный ремонт ,

На новую сферу нанесли антиадгезив 9411, подготовили ремонтируемую поверхность (абразивоструение, Обеспыливание, обезжиривание), после чего на внутреннюю часть корпуса (30-40 кг) и ответственную часть (сфера) нанесли Belzona 1111 и отформовали в нужный размер
