РЕМОНТ И ЗАЩИТА ТЕПЛООБМЕННОГО АППАРАТА

ID: 5136

Местоположение Новгородская ТЭЦ, филиал
клиента: ТГК 2, Великий Новгород
Дата подачи Август 2009
документов:

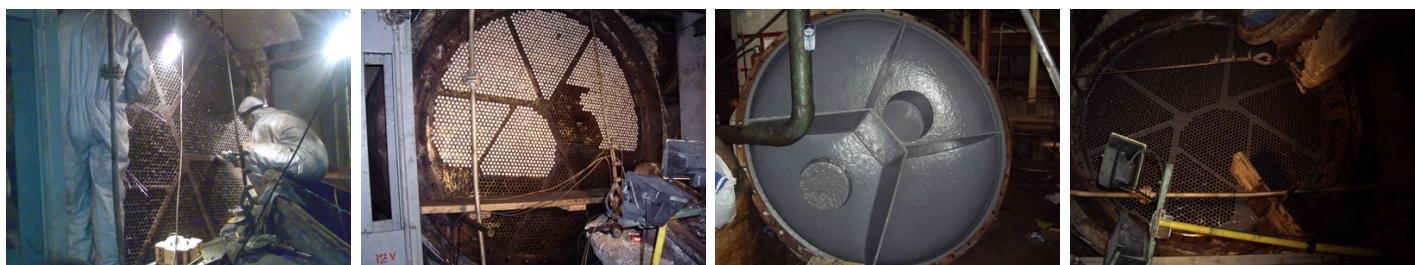
Описание фотографий

* 1. Подготовка поверхности доски до белого металла для обеспечения лучшей адгезии с ПРМ в процессе 2. Подготовка трубок к нанесению ПРМ путем временного закупоривания после их развалицовки 3. Отремонтированная и защищенная крышка 4. Отремонтированная и защищенная доска ,

В ходе планово-профилактического ремонта был запланирован капитальный ремонт ПСГ. Агрегат был перевальцован, а для ремонта металла и его последующей защиты был выбран полимерный метод, предложенный ЗАО Композит Сервис
