# РЕМОНТ И ЗАЩИТА ТЕПЛООБМЕННОГО АППАРАТА

ID: 5136

Заявление: HEX-Heat Exchangers

Местоположение Новгородская ТЭЦ, филиал

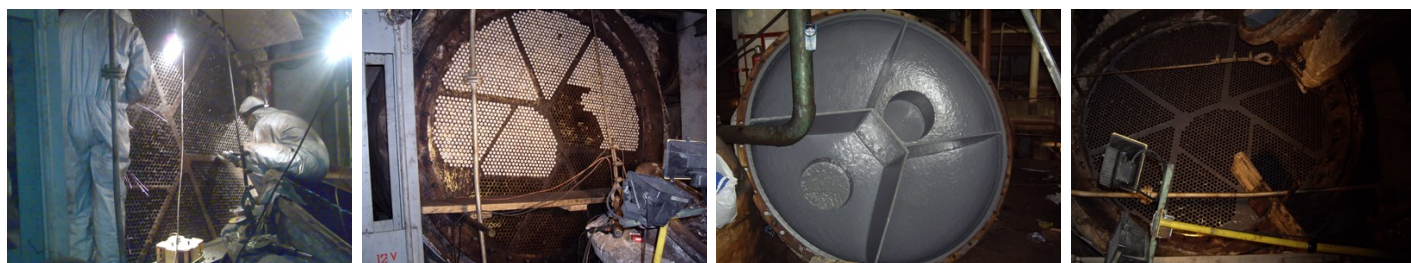
## Описание фотографий

В ходе эксплуатации трубные доски, водяные камеры, крышки и места сопряжения были чрезвычайно изношены из-за воздействия коррозии. Была нарушена герметичность контуров, из-за чего КПД агрегата значительно уменьшился. В будущем это могло привести к серьезной поломке турбины

\* 1. Подготовка поверхности доски до белого металла для обеспечения лучшей адгезии с ПРМ в процессе 2. Подготовка трубок к нанесению ПРМ путем временного закупоривания после их развальцовки 3. Отремонтированная и защищенная крышка 4. Отремонтированная и защищенная доска ,

В ходе планово-профилактического ремонта был запланирован капитальный ремонт ПСГ. Агрегат был перевальцован, а для ремонта металла и его последующей защиты был выбран полимерный метод, предложенный ЗАО Композит Сервис

В соответствии с Системной Листовкой Belzona HEX-4
