# Рабочее колесо воздуходувки Стоик

ID: 5137

Заявление: *FBC-Fans, Blowers and*  
*Compressors*

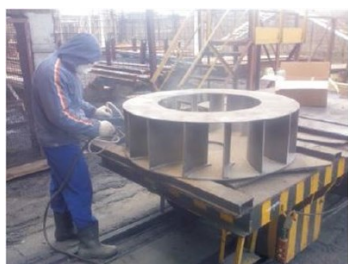
\* 1. Абразивоструйная очистка крыльчатки 2. Процесс нанесения защитных составов Belzona  
3. Приближенный вид защищенных участков 4. Полностью заверченный ремонт ,

Вновь изготовленная крыльчатка была защищена разными материалами Belzona в местах наибольшего предполагаемого износа, на основании оценки повреждений, полученных на старой крыльчатке
