# Belzona восстанавливает вал дымососа без разборки агрегата

*Износ шейки вала дымососа*

Восстановление вала дымососа методом формовки без разборки

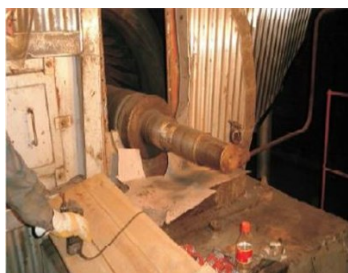
- \* 1. Изношенный вал дымососа ,
- \* 2. Подготовка вала к нанесению материала ,
- \* 3. Восстановление вала методом формовки ,
- \* 4. Восстановленный вал ,
