Ремонт рулевого устройства корабля

ID: 5143

Ремонт баллеров рулевого устройства

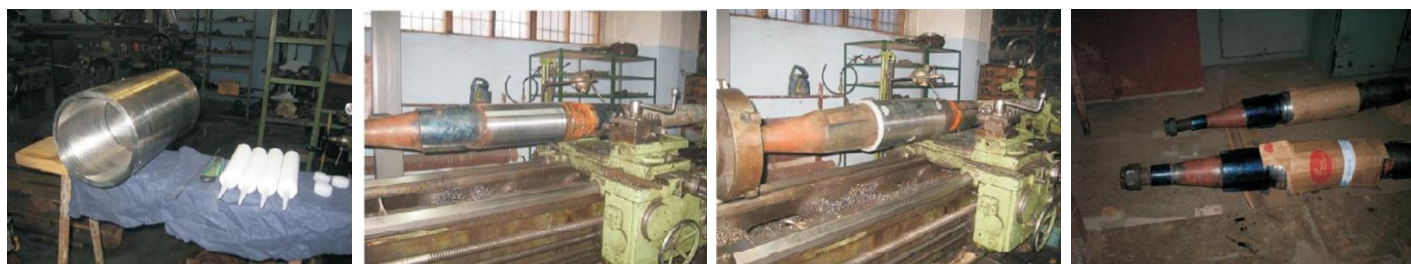
Описание фотографий

Износ рабочих поверхностей баллеров

* 1. Изготовленная облицовка 2. Подготовка посадочного места 3. Монтаж облицовки 4. Готовые баллеры ,

-зачистка размера рабочей поверхности -изготовление облицовки -монтаж облицовки баллера при помощи композитного материала -обработка поверхности в размер

Ремонт проведен в соответствии с Системной Листовкой о применении Belzona SOS-3
