# Срочный ремонт пятниковых опор

ID: 5144

Пятниковая опора шарнирного соединения миксеровоза, используемого в процессе плавки металла

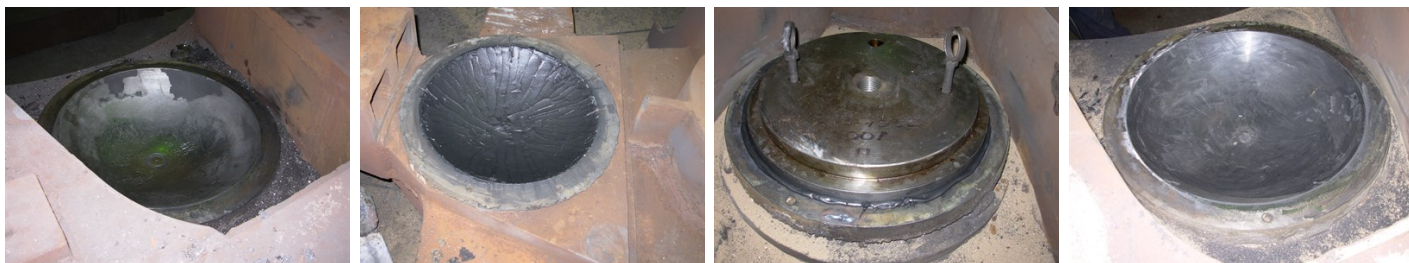
В ходе эксплуатации шарнирного соединения миксеровоза оно подвергается постоянным нагрузкам при выгрузке металла, что ведет к выработке ответных частей, нарушению геометрии, что ведет к повышению риска заклинивания и застывания плавки в миксеровозе

- \* 1. Дефекты на поверхности посадки шарнира ,
- \* 2. Материал Belzona 1131 полностью нанесен на ремонтируемую поверхность ,
- \* 3. Установлена ответная часть для формовки ,
- \* 4. Дефекты устранены. Полностью заверченный ремонт ,

Материал Belzona 1131 с графитовым наполнителем был использован для ремонта. После подготовки поверхности посадки шарнира (придание шероховатости, Обеспыливание, обезжиривание) на поверхность нанесли полимерный ремонтный материал Belzona. После этого в место посадки установили ответную деталь (предварительно обработанную Belzona 9411) для придания нужной формы
