Ремонт циклонов металлургического комбината

Нарушения герметичности стен циклона металлургического комбината

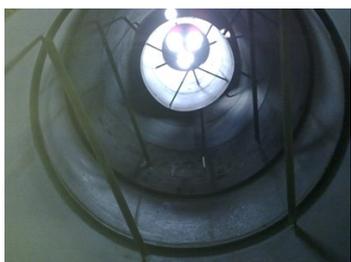
- * 1. Вид циклона изнутри. Поверхность абразивоструйно очищена. Леса установлены ,
- * 2. Смешивание материалов Belzona ,
- * 3. Нанесение Belzona 1812 на конусную часть ,
- * 4. Нанесение Belzona 1391 на прямую часть ,

Нанесение материала производилось в 2 этапа. Звено из 3-х человек дробеструило, очищало и обезжиривало первый циклон до SA 2,5 (75 микрон). После этого бригада из 7-ми человек наносила материал Belzona 1812 на конусную часть циклона, где произошел наибольший абразивный износ. Нанесение Belzona 1391 происходило в один этап, посменно, без остановки для максимального сокращения времени простоя "белого металла" для исключения образования окислов. Такие же операции были проведены на втором циклоне
