# Восстановление роульсов судна для землечерпательных работ

ID: 5150

Заявление: MPT-Mechanical Power  
Transmission

Роульсы судна для землечерпательных работ "Северное" нуждались в плановом капитальном ремонте

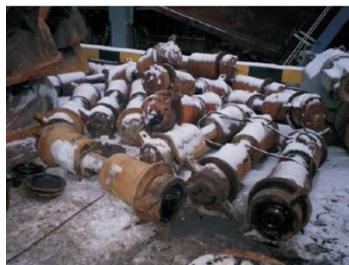
- \* 1. Общий вид роульсов ,
- \* 2. Роульс до проведения ремонта и его компоненты после разборки и дефектирования ,
- \* 3. Роульс в ходе ремонта (проточка на станке, нанесение ремонтного состава, доводка в размер и сушка) ,
- \* 4. Завершенный ремонт ,

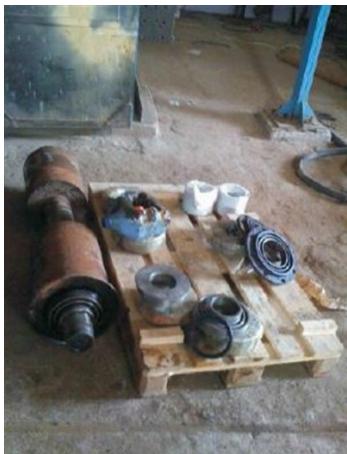
После демонтажа и дефектирования 17 роульсов были выявлены множественные повреждения: подшипников, шеек валов, посадочных мест подшипников и резьб валов
