Восстановление роульсов судна для землечерпательных работ

ID: 5150

Заявление: MPT-Mechanical Power
Transmission

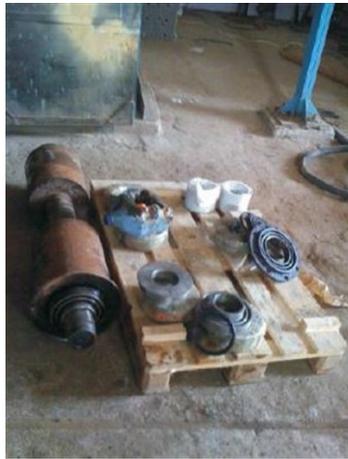
После демонтажа и дефектирования 17 роульсов были выявлены множественные повреждения: подшипников, шеек валов, посадочных мест подшипников и резьб валов

- * 1. Общий вид роульсов ,
- * 2. Роульс до проведения ремонта и его компоненты после разборки и дефектирования ,
- * 3. Роульс в ходе ремонта (проточка на станке, нанесение ремонтного состава, доводка в размер и сушка) ,
- * 4. Завершенный ремонт ,
