Ремонт сколов эмали химического реактора

ID: 5151

Заявление: TCC-Tanks and Chemical
Containment Areas

Субстрат: Чугун

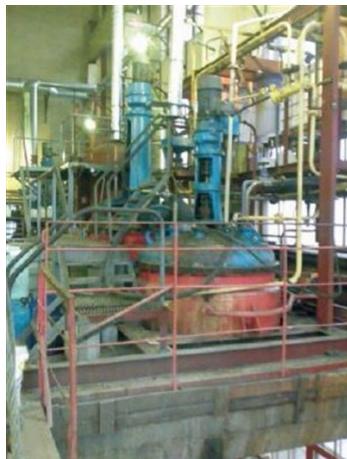
- * 1. Общий вид реактора ,
- * 2. Процесс подготовки ремонтируемой поверхности с помощью Monti Bristle Blaster до SA 2,5 ,
- * 3. Удаление грязи и обезжиривание с помощью Belzona 9111 перед нанесением состава Belzona 1591 ,
- * 4. Завершенный ремонт ,
