# Станичный вал СПБ КПК

ID: 5153

Заявление: *HEX-Heat Exchangers*

Станичный вал бумагоделательной машины

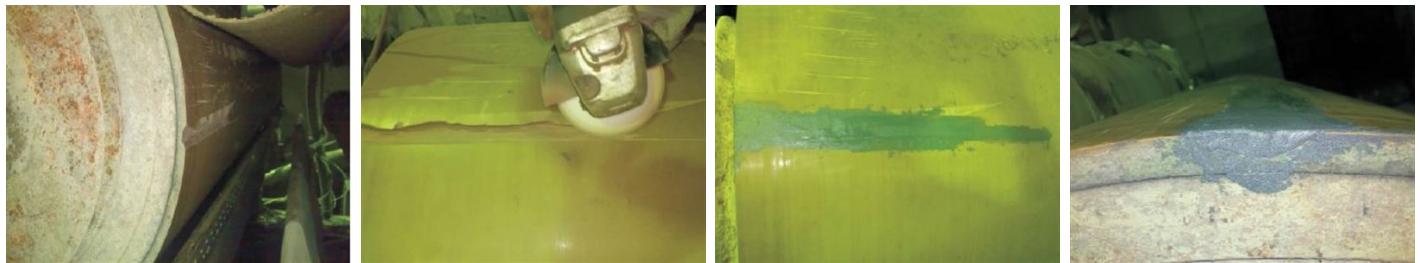
Сколы на станичном покрытии вала бумагоделательной машины были вызваны попаданием в узел постороннего предмета.

- \* 1. Фото проблемного участка ,
- \* 2. Разделка повреждений ,
- \* 3. Отремонтированный участок (вид сверху) ,
- \* 4. Отремонтированный участок (вид сбоку) ,

Потребовался демонтаж вала для полировки и придания гладкости. Разделка сколов ручным инструментом. Восстановление геометрии пастообразным ремонтным материалом.

Весь ремонт занял 2 рабочих дня (с учетом монтажных/демонтажных работ и полировки). Твердость и гладкость отремонтированной поверхности полностью соответствовали требованиям отдела качества. Заказчик сэкономил значительные средства по сравнению с традиционными методами ремонта.
