Ремонт и восстановление опорного бандажа сушильного барабана

Промышленн Sugar

Местоположение Сахарный завод. Украина

Дата подачи Август 2013 г.
документов:

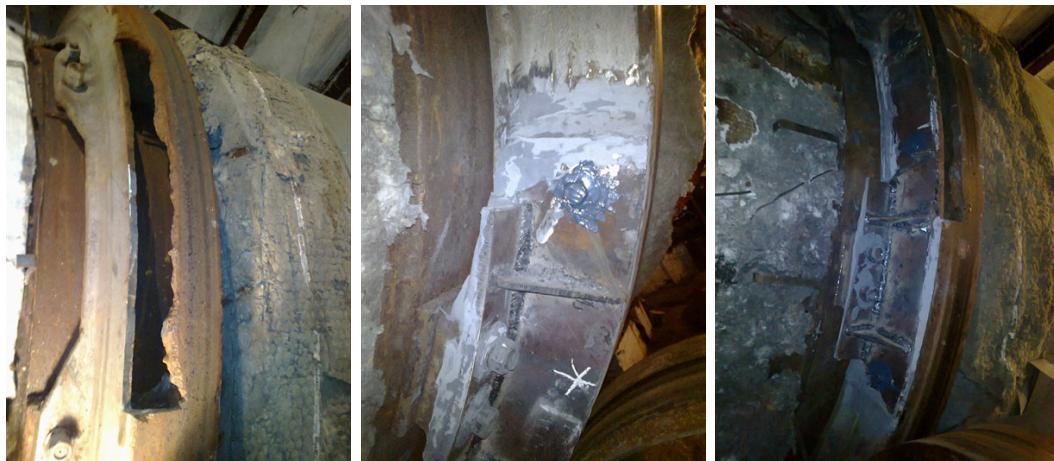
Описание фотографий

Сегментные сколы поверхности качения опорного бандажа, трещины на поверхности бандажа сушильного барабана

- * 1. Сегментные сколы металла на поверхности качения опорного бандажа сушильного барабана ,
- * 2. Наклеивание стального армирующего металлического сегмента на боковую поверхность бандажа с опорой на его опорные поверхности. Фиксация армирующего сегмента болтовыми соединениями и дополнительная фиксация болтовых соединений материалом Belzona 1321 ,
- * 3. Окончательный вид усиления поверхности качения бандажа сушильного барабана в местах скола стальным армирующим сегментом при помощи материалов Belzona 1111, 1311, 1321 ,
