Ремонт и защита внутренней и уплотняющей поверхности типа «шип-паз» распределки камеры теплообменного аппарата

ID: 5163

Распределительная камера теплообменного аппарата

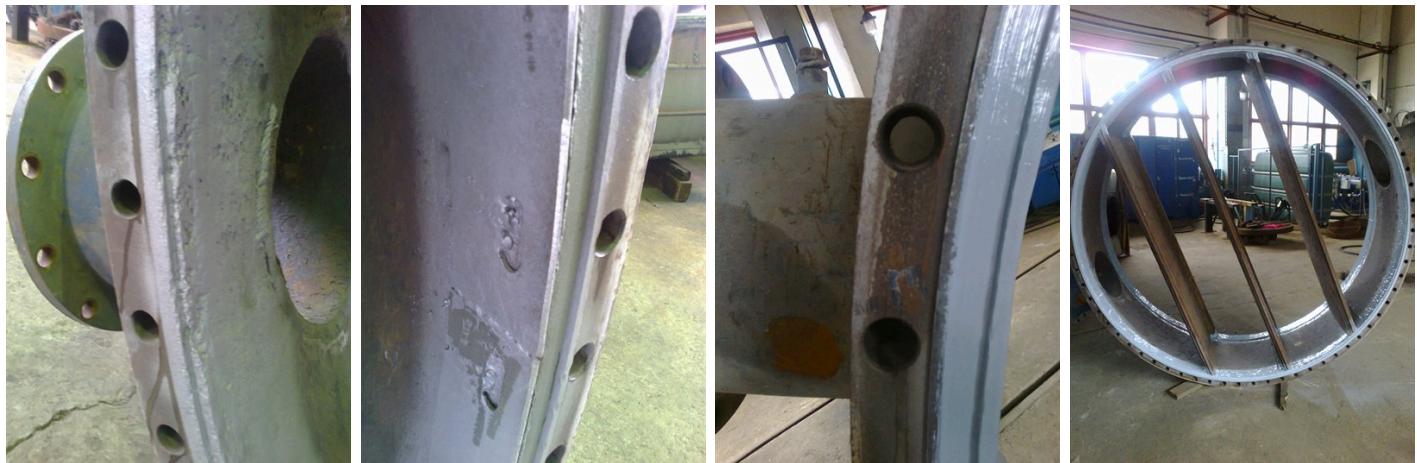
Описание фотографий

Коррозия, эрозия внутренних и уплотняющих поверхностей типа «шип-паз»

- * 1. Абразивоструйная подготовка внутренних и торцевых уплотняющих поверхностей типа «шип-паз» распределки теплообменного аппарата ,
- * 2. Армировка стальными листовыми сегментами внутренней поверхности и изношенной боковой уплотняющей поверхности типа «шип-паз» распределки теплообменного аппарата ,
- * 3. Восстановление внутренних и торцевых уплотняющих поверхностей типа «шип-паз» распределки теплообменного аппарата материалами Belzona 1111, 1121, 1311 ,
- * 4. Восстановленные и защищённые внутренняя и уплотняющая поверхности распределки теплообменного аппарата материалами Belzona 1321, 1341 ,

Ремонт был проведен в соответствии с Системными Листовками Belzona.

Материалы Belzona позволили быстро провести ремонт и обеспечить долговременную защиту теплообменника от эрозии и коррозии.
