Ремонт и защита внутренних и уплотняющих поверхностей типа «шип-паз» крышек теплообменных аппаратов

ID: 5164

Местоположение клиента: Нефтеперерабатывающий завод, Украина

Заявление: HEX-Heat Exchangers

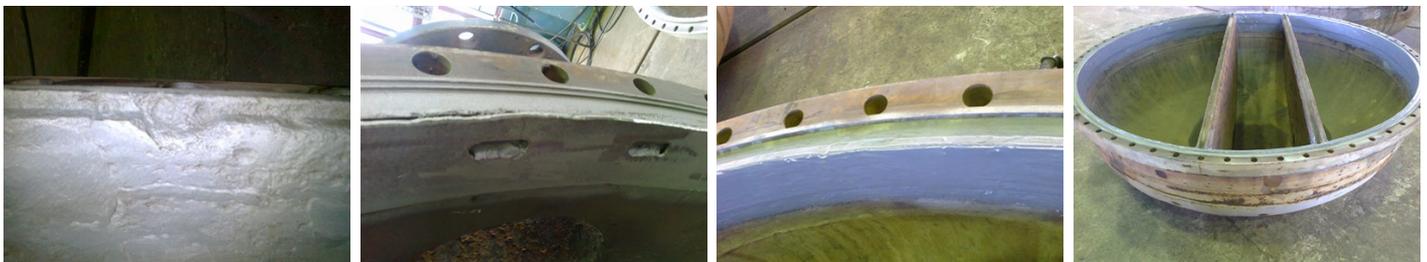
Описание фотографий

Коррозия, эрозия внутренних и торцевых уплотняющих поверхностей типа «шип-паз» крышек теплообменных аппаратов

* 1. Абразивоструйная подготовка внутренних и торцевых уплотняющих поверхностей крышек теплообменного аппарата 2. Армирование стальными листовыми сегментами внутренней поверхности и изношенной боковой уплотняющей поверхности типа «паз»; крышек теплообменного аппарата 3. Восстановление внутренних и торцевых уплотняющих поверхностей типа «шип-паз»; крышек теплообменного аппарата материалами Belzona 1111, 1121, 1311 4. Восстановленные и защищенные внутренняя и уплотняющая поверхности крышек теплообменного аппарата материалами Belzona 1321, 1341 ,

Ремонт был проведен в соответствии с Системными Листовками Belzona.

Материалы Belzona позволили быстро провести ремонт и обеспечить долговременную защиту теплообменника от эрозии и коррозии.
