Ремонт и защита внутренних и уплотняющих поверхностей типа «шип-паз» крышек теплообменных аппаратов

ID: 5164

Местоположение Нефтеперерабатывающий
клиента: завод, Украина

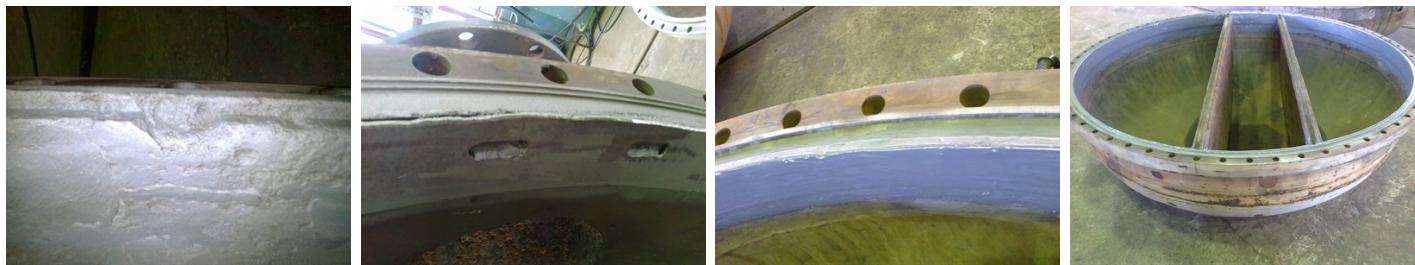
Описание фотографий

Коррозия, эрозия внутренних и торцевых уплотняющих поверхностей типа «шип-паз» крышек теплообменных аппаратов

* 1. Абразивоструйная подготовка внутренних и торцевых уплотняющих поверхностей крышек теплообменного аппарата 2. Армировка стальными листовыми сегментами внутренней поверхности и изношенной боковой уплотняющей поверхности типа «шип-паз» крышек теплообменного аппарата 3. Восстановление внутренних и торцевых уплотняющих поверхностей типа «шип-паз» крышек теплообменного аппарата материалами Belzona 1111, 1121, 1311 4. Восстановленные и защищённые внутренняя и уплотняющая поверхности крышек теплообменного аппарата материалами Belzona 1321, 1341 ,

Ремонт был проведен в соответствии с Системными Листовками Belzona.

Материалы Belzona позволили быстро провести ремонт и обеспечить долговременную защиту теплообменника от эрозии и коррозии.
