# Belzona répare une carrosserie de compresseur

ID: 5178

Localisation du client: Site de stockage d'hydrocarbures, Sud de la France

Carrosserie d'un compresseur

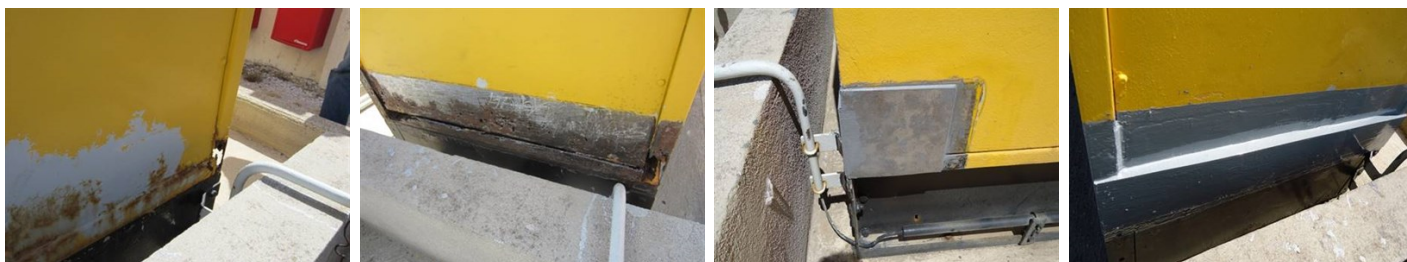
## Descriptions des photographies

Corrosion avancée sur le bas de carrosserie du compresseur

- \* Avant réparation ,
- \* Après meulage ,
- \* Après collage & froid des plaques avec du 1111 ,
- \* Application terminée ,

Après meulage et dégraissage avec du Belzona 9111, des plaques d'acier ont été collées à froid avec du Belzona 1111 là où le substrat était trop endommagé. Le revêtement de protection Belzona 5811 a ensuite été appliqué sur toute la réparation.
