# REPARACIÓN DE TRES DUCTOS DE DESCARGA DEL CAJON DE CICLONES

**Industria:** Minería y canteras  
**Solicitud:** Áreas problemáticas del piso  
**Sustrato:** Concreto y Acero al Carbono  
**Productos:** \* Belzona 4111 (Magma-Quartz) ,  
\* Belzona 4151 (Magma-Quartz Resin) ,  
\* Belzona 1812 (Ceramic Carbide FP) ,

**Ubicación del cliente:** Minera San Cristobal, Bolivia  
**Fecha de aplicación:** 21 de Febrero de 2011

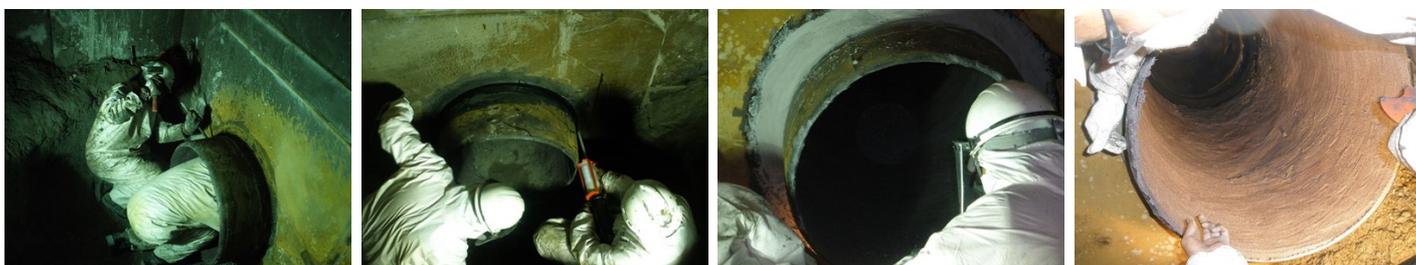
*Deterioro del Concreto. Desprendimiento de los Ductos de Descarga de Cajón de Ciclones, ocasionado por impacto. Desgaste en el Interior de los Ductos, por abrasión del mineral.*

- \* Preparación de la Superficie ,
- \* Inyección del Belzona 4151 para rellenar el espacio entre la Pared y el Ducto ,
- \* Reparación del concreto dañado con Belzona 4111 ,
- \* Revestimiento Belzona 1812 para proteger contra el desgaste por abrasión ,

Ductos de Descarga del Cajón de Ciclones, presentaban desprendimiento de la Pared de Concreto por impacto y Desgaste en la estructura metálica ocasionado por abrasión.

Las aplicaciones se llevaron a cabo de acuerdo al Folleto Belzona de Sistema Know-How FPA-10: Fijación del Ducto a la Pared del Cajón de Ciclones, inyectando Belzona 4151, FPA-1: Reconstrucción de Pared de Concreto con Belzona 4111, SHM-8: Revestimiento al Interior y Exterior del Ducto para proteger contra el Desgaste por Abrasión
