# REVESTIMENTO DE DISTRIBUIDORES DE CENTRÍFUGAS COM BELZONA

ID: 5518

Distribuidores de Centrífuga

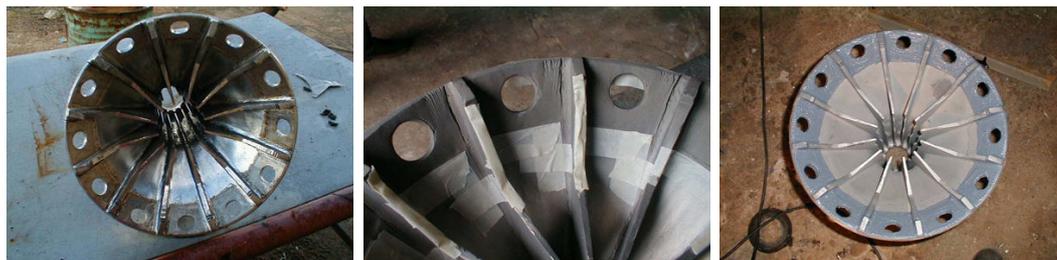
## Descrições da fotografia

O desgaste dos distribuidores, por abrasão por finos, causa desbalanceamento e falha das centrífugas.

- \* Desgaste localizado feito pela usina. ,
- \* Detalhe do distribuidor jateado. ,
- \* Peça revestida com Belzona 1321 e agregado. ,

A aplicação foi realizada com base no Folheto do Sistema Know-How SHM-13 e CEP-3. Foi preparada a superfície com jato a metal branco (SA2.1/2) e feita a aplicação com aplicador plástico. Em junho de 1999 foi revestido um distribuidor para teste. O mesmo apresentou um desempenho relativamente bom. Era necessário melhorar a resistência à abrasão e à aderência. Para melhorar a resistência à abrasão aumentamos a concentração de agregado e a percentagem de agregados finos. Para aumentar a aderência, foi realizada preparação de superfície por jato de areia.

Em junho de 1999 foi revestido um distribuidor para teste. O desempenho foi relativamente bom. Em julho de 2000 foram feitas modificações no procedimento e o resultado foi excelente. Adotado como solução em 2001.
