# BELZONA PROTEGE BOMBA CONTRA ABRASIVOS

ID: 5521

Indústria: O fluxo de fluido  
Inscrição: Bombas centrífugas  
Substrato: Aço Inox  
Produtos: \* Belzona 1811 (Ceramic Carbide) ,

Localização do cliente: Alagoas, Brasil  
Data de aplicação: Julho, 2001

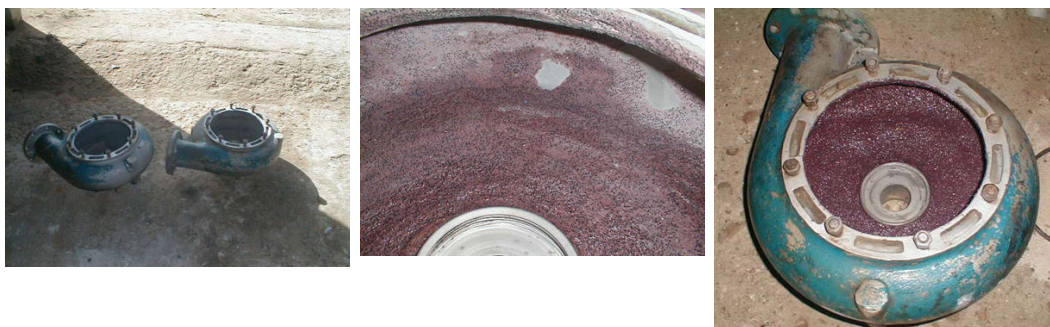
Pequenos desgastes localizados em alguns pontos da carcaça das bombas. Estes equipamentos foram revestidos no ano anterior e as fotos demonstram o excelente estado dos mesmos.

- \* Carcaças das bombas antes do novo revestimento. ,
- \* Desgastes localizados em algumas áreas da carcaça da bomba. ,
- \* Carcaça após a aplicação de Belzona 1811. ,

Bombas operando com um fluido de alta concentração de abrasivos de granulometria diversa, inclusive grossos (seixos rolados de até 5 cm).

A aplicação foi realizada com base no Folheto do Sistema Know-How CEP-3. A superfície foi jateada a metal quase branco. Aplicou-se o revestimento Belzona 1811 em toda superfície interna da carcaça, recompondo a espessura de todo o revestimento feito anteriormente.

Era necessário aumentar a vida útil das bombas, e Belzona 1811 demonstrou bom desempenho. Foram feitos reparos localizados.
