BELZONA FORNECE REVESTIMENTO RESISTENTE À ABRASÃO

ID: 5522

Indústria: *O fluxo de fluido*
Inscrição: *Bombas centrífugas*
Substrato: *Aço Carbono*
Produtos: ** Belzona 1812 (Ceramic Carbide FP) ,*

Localização do cliente: *Alagoas, Brasil*
Data de aplicação: *Julho, 2001*

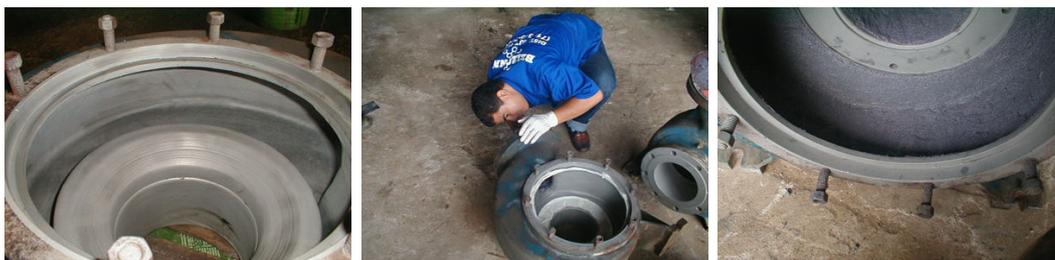
A abrasidade por partículas finas (contidas no caldo misto) foi o principal causador dos desgastes deste equipamento. Necessitava-se então de um revestimento resistente à abrasão, aumentando assim a vida útil da peça.

- * Carcaça da bomba jateada a metal quase branco. ,
- * Aplicação de Belzona 1812 na área de descarga. ,
- * Carcaça de bomba inteiramente revestida com Belzona 1812. ,

A aplicação foi realizada com base no Folheto do Sistema Know-How CEP-3. A superfície foi jateada a metal quase branco. Aplicou-se o revestimento Belzona 1812 em toda superfície interna da carcaça, numa espessura de 3 mm. O Belzona 1812 tem a mesma resistência à abrasão que a pedra Basalto.
