# キャビテーション被害からのラダー保護

ID: 5594

顧客の場所: 米国海軍の軍事海上輸送司令部  
出願日: 2004

輸送艦のラダー

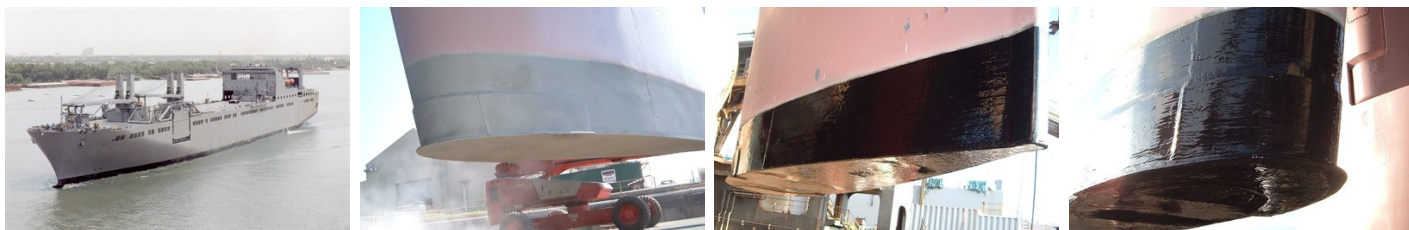
ラダー下部のキャビテーション壊食

- \* 1. 航行中の輸送艦,
- \* 2. 下地処理中,
- \* 3. 施工後のBelzona 2141,
- \* 4. 施工後のBelzona 2141 (別角度),

施工はBelzona施工マニュアルSOS-2に従って行われました。

ペンシルベニア州立大学応用研究所で行われたキャビテーショントンネル試験の結果、Belzona 2141はラダーの保護コーティングに有効な材料として仕様に組み込まれています。なお最新の仕様には、耐陰極剥離性を向上させるため初期層としてBelzona 1341の下塗りが追加されています。
