BELZONA RECUPERA PÉS DE TORRES DE TRANSMISSÃO DE ENERGIA ELÉTRICA

ID: 5607

Localização do cliente: Companhia de Energia Elétrica, Brasil
Data de aplicação: Outubro, 2008

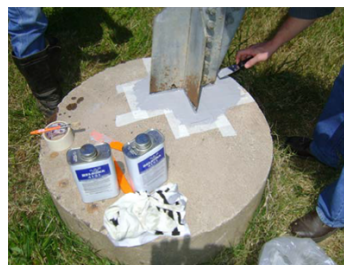
Devido ao fato das torres de transmissão estarem expostas às intempéries, as suas bases de concreto sofrem deterioração. A água da chuva acumulada tende a oxidar a estrutura da torre, fragilizando o pé metálico.

- * Vista da torre de transmissão;
- * Pé deteriorado;
- * Aplicação de Belzona 4111;
- * Base impermeabilizada com Belzona 3111.
