BELZONA RECUPERA PÉS DE TORRES DE TRANSMISSÃO DE ENERGIA ELÉTRICA

ID: 5607

Localização do cliente: *Companhia de Energia Elétrica, Brasil*
Data de aplicação: *Outubro, 2008*

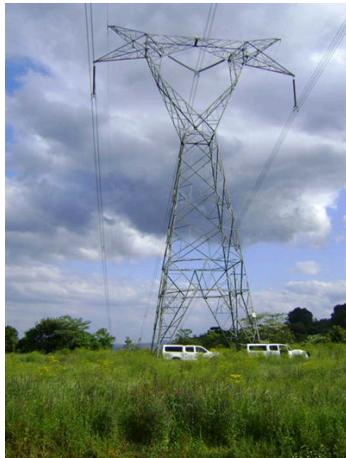
Devido ao fato das torres de transmissão estarem expostas às intempéries, as suas bases de concreto sofrem deterioração. A água da chuva acumulada tende a oxidar a estrutura da torre, fragilizando o pé metálico.

- * Vista da torre de transmissão ,
- * Pé deteriorado ,
- * Aplicação de Belzona 4111 ,
- * Base impermeabilizada com Belzona 3111 ,
