# BELZONA RECUPERA E REVESTI POSTE DE ENERGIA ELÉTRICA

ID: 5608

Inscrição: Áreas com problemas de parede

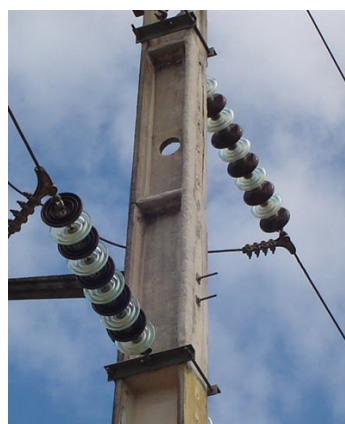
Desgastes no poste gerado por corrosão ambiental e/ou compressão excessiva dos equipamentos de manutenção necessários para a subida dos mesmos.

- \* Poste com danos ,
- \* Preparo da superfície ,
- \* Serviço concluído ,

A aplicação foi conduzida com base no Folheto do Sistema Belzona Know-How WPA-4. A superfície foi preparada com várias ferramentas como escova rotativa, marreta, picador, lixa, furadeira com ponta montada, lixadeira com escova de aço rotativa. Após, foi aplicado Belzona 4911 e em seguida, Belzona 4141 foi usado para recuperar os desgastes e devolver a resistência estrutural ao poste.
