# BELZONA RECUPERA E PROTEGE ROTOR DE TURBINA

**Localização do cliente:** Usina Hidroelétrica, Brasil

**Data de aplicação:** Setembro, 2011

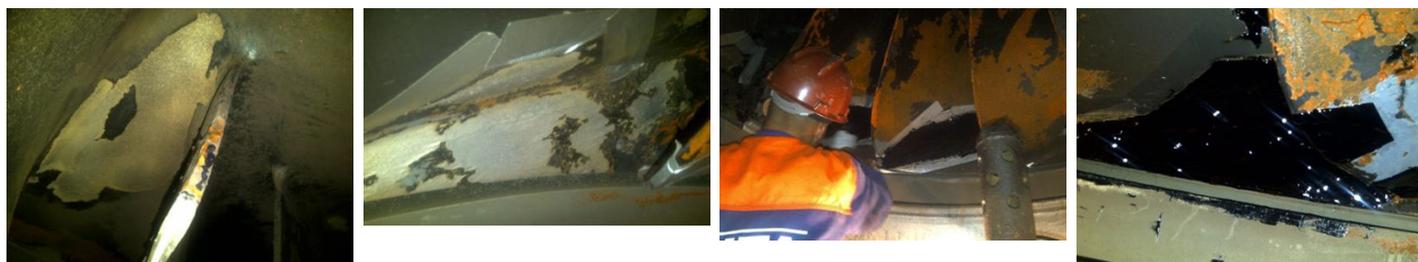
Desgaste ocasionado pelos efeitos de erosão e cavitação do rotor com altura de queda d'água de 110 m.

- \* &Aacute;rea do rotor desgastada ,
- \* Demarcação da &acute;rea de aplicação ,
- \* Aplicação em andamento ,
- \* Aplicação finalizada ,

A aplicação foi realizada com base no Folheto do Sistema Belzona Know-How CEP-1. A superfície foi preparada conforme padrão NACE 2 (equivalente ao SA 2 1/2) com jato abrasivo seco ao metal quase branco. Belzona 1311 foi aplicado para suavizar os desgastes presentes nas palhetas (furos e perda de espessura) e em seguida, foi aplicado Belzona 2141 de forma parcial, em certas áreas do rotor. Posteriormente, Belzona 2141 foi aplicado em 2 camadas.
