# PROTECCIÓN DE AREA DE SELLO EN VALVULA

Ubicación del cliente: Central Hidroeléctrica, Honduras

Fecha de aplicación: Diciembre, 2004

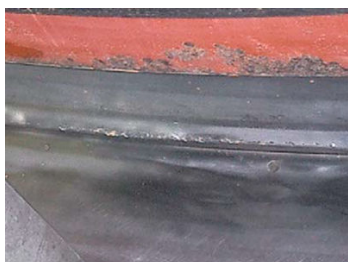
Válvula con problemas de cavitación en su perímetro entre la union de sellos. En ciertas áreas pequeños puntos pero en unas, ya habia agujeros de profundidad considerable.

\* Válvula con problemas de cavitación Preparación de la superficie Aplicación de Belzona 1321 Aplicación acabada ,
