# BELZONA REPARA ALOJAMIENTO DE RODAMIENTO DE PASADOR DAÑADO

ID: 5683

Industria: Minería y canteras  
Solicitud: Transmisión de potencia mecánica  
Sustrato: Acero suave  
Productos: \* Belzona 1111 (Super Metal) ,

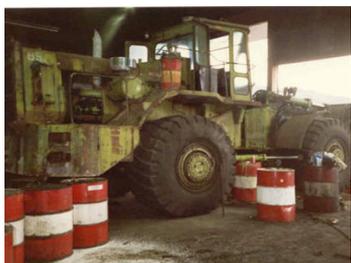
El alojamiento de rodamiento que sostiene el brazo hidráulico articulador se desgastaba constantemente, lo que requería soldadura y taladrado en línea. La construcción de rodamiento también presentó un problema al insertarse en el alojamiento. Debido a la baja tolerancia, se deformaba fácilmente.

- \* Vista del equipo Terrex HD ,
- \* Preparación del alojamiento de rodamiento desgastado en curso ,
- \* Nuevos rodamientos recubiertos con agente separador ,
- \* Aplicación finalizada ,

La aplicación se llevó a cabo de acuerdo con el Folleto de sistema de conocimiento de Belzona MPT-8.

El uso de Belzona eliminó el problema de la distorsión y garantizó que el rodamiento no se dañara durante el montaje. Esto aseguró una vida más larga.
