# BELZONA REPARA CINTA TRANSPORTADORA REFORZADA CON CABLE

ID: 5690

Industria: Minería y canteras  
Solicitud: Maquinaria de Manejo de Sólidos  
Sustrato: Caucho  
Productos: \* Belzona 2311 (SR Elastomer) ,

Ubicación del cliente: Columbia Británica, Canadá  
Fecha de aplicación: Agosto de 1996

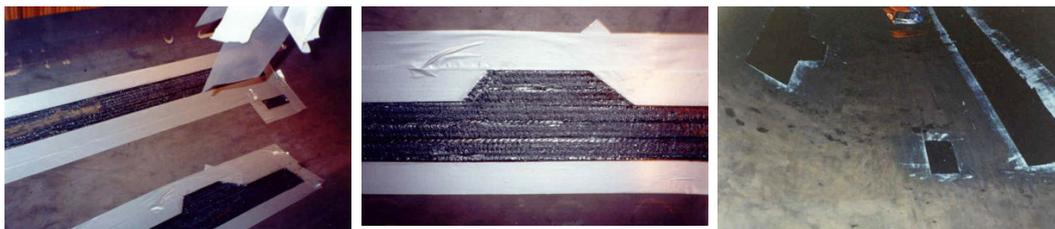
## Descripciones de fotografías

La cinta soportada por cable sufrió roturas durante un período de tiempo.

- \* Vista de la preparaci&oacute;n en curso ,
- \* Primer plano de una de las &aacute;reas de reparaci&oacute;n ,
- \* Aplicaci&oacute;n completa ,

Se rompi&oacute; la cinta soportada por cable

La aplicaci&oacute;n se llev&oacute; a cabo de acuerdo con el Folleto de sistema de conocimiento de Belzona SHM-1.

Debido a su r&apido tiempo de configuraci&oacute;n, junto con su r&apido desarrollo de resistencia mec&anica, Belzona 2311 permiti&oacute; reparaciones en la cinta durante cierres programados o breves.
