# BELZONA RECONSTRÓI PÁS E ROTOR DE TURBINA

ID: 5710

Inscrição: Bombas centrífugas

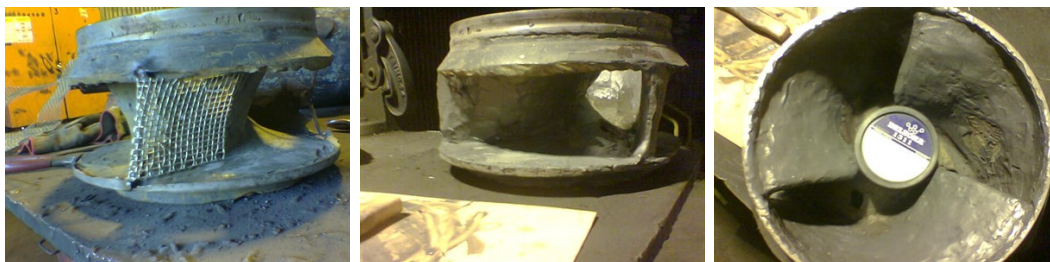
As pás de turbina desgastadas impediam o funcionamento adequado do equipamento.

- \* 1. Condições originais do rotor. É possível observar os danos e as barras soldadas. ,
- \* 2. Tela metálica para criar o corpo das pás de turbina. ,
- \* 3. Belzona 1311 foi aplicada ao rotor ,
- \* 4. Aplicação concluída. ,

O rotor foi limpo e as pás de turbina foram reparadas de acordo com as dimensões originais. Para fazer isso, barras foram soldadas para definir a área e fornecer apoio. Em seguida, foi colocada uma tela metálica para fortalecer o reparo e definir o corpo das pás de turbina, para posterior aplicação de Belzona 1311. A aplicação foi realizada de acordo com uma versão modificada do Folheto CEP-1 do Sistema Belzona Know-How.

Naquele momento, o cliente não dispunha de um rotor adicional e o equipamento tinha que continuar operando. Por isso, o rotor foi reparado sem parar a máquina, até a chegada do equipamento novo, que ocorreu na semana seguinte. Como a hélice que foi reparada com Belzona 1311 estava funcionando bem, ela só foi substituída após seis meses.
