# Belzona REPARA BOMBA DE VÁCUO

Localização do cliente: Grande estabelecimento de produção de fosfato - Egito

Inscrição: Bombas centrífugas

Bomba de vácuo

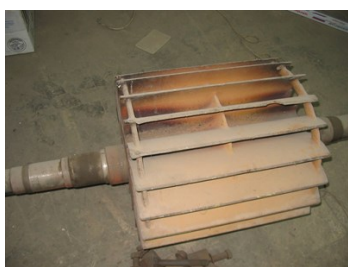
Rotor e caixa com erosão e corroídos devido ao efeito da água, produtos químicos e calcário. As pás do rotor estavam rachadas e fraturadas em vários pontos.

- \* Rotor com erosão e corrosão ,
- \* Reparo das rachaduras e fraturas nas pás do rotor ,
- \* Rotor após reparo e revestimento ,
- \* Caixa após reparo e revestimento ,

A aplicação foi realizada de acordo com os Folhetos CEP-1 e CEP-3 do Sistema Belzona Know-How.

O reparo foi feito a um custo menor que o de uma substituição. Além disso, com o sistema de metal cerâmico Belzona, o rotor é protegido do sistema de erosão e corrosão.
