# BELZONA REPARA BASE DE BOJO DO TRITURADOR

ID: 5730

Indústria: Mineração e pedreiras

Inscrição: Motores e carcaças

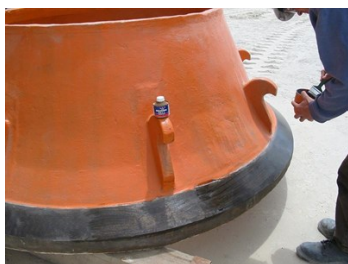
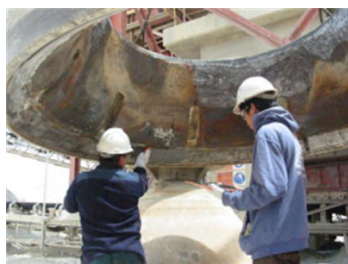
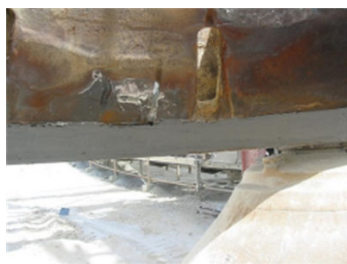
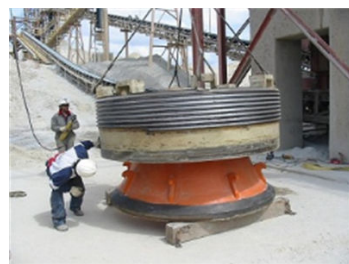
A movimentação e vibração na base do bojo causou desgaste e rasgos nos elementos de fixação do bojo.

- \* Aplicação de Belzona 9411 na área do bojo do triturador ,
- \* Aplicação de Belzona 1111 no elemento de fixação da base do bojo do triturador ,
- \* Aplicação de Belzona 1111 ,
- \* Instalação do elemento de fixação sobre o bojo do triturador ,

A área desgastada da base de elementos de fixação do bojo foi limpa. Belzona 9411 foi aplicado no bojo, Belzona 1111 foi aplicado na base do elemento de fixação do bojo e as peças foram juntadas posteriormente, antes que Belzona 1111 fosse curada para criar um molde.
