# BELZONA REPARA PAREDE LATERAL DE PNEU

ID: 5764

**Localização do cliente:** Covington, Virgínia, EUA  
**Data de aplicação:** Agosto, 2014

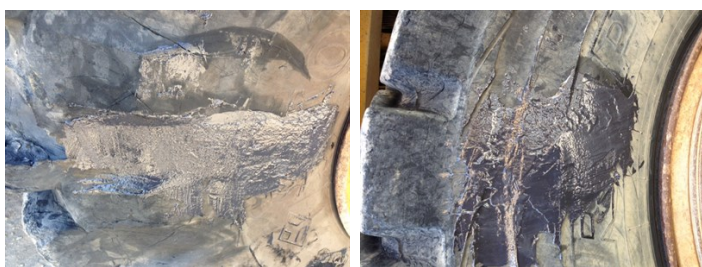
O pneu de uma carregadeira frontal e o de um caminhão basculante de grande porte apresentavam um corte na borracha da parede lateral e a retirada de uma pequena parte da parede lateral, respectivamente. Se não houvesse alternativa, os pneus teriam que ser substituídos. O pneu poderia ser retirado para ser vulcanizado, mas esse reparo é caro e exigiria vários dias de inatividade.

\* 1. Aplica&ccedil;&atilde;o conclu&iacute;da 2. Aplica&ccedil;&atilde;o conclu&iacute;da ,

A área da superfície em torno dos danos foi preparada e desgastada. Em seguida, o substrato foi condicionado com Belzona 2911. Após a secagem do condicionador, foi aplicado um revestimento de Belzona 2311 em torno da área danificada. Em seguida, foi aplicado Belzona 9341 antes da aplicação de Belzona 2311.
