# BELZONA REPARA ANEL DE AJUSTE DE TRITURADOR

ID: 5767

Indústria: Mineração e pedreiras

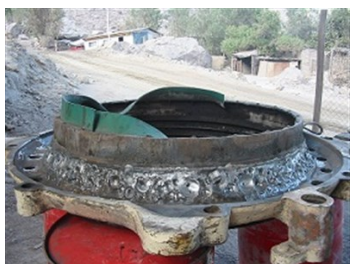
A tira desgastada impedia o bom funcionamento do triturador.

- \* 1. Dano no anel do triturador ,
- \* 2. Aplicação de Belzona 9411 na superfície do triturador ,
- \* 3. Aplicação de Belzona 1111 na tira do anel desgastado ,
- \* 4. Anel reparado com Belzona 1111 ,
