# BELZONA REPARA A ADERÊNCIA DE UMA POLIA DE TRANSPORTADOR

ID: 5769

**Indústria:** Mineração e pedreiras  
**Inscrição:** Maquinaria de Manuseio de Sólidos  
**Substrato:** Borracha  
**Produtos:** \* Belzona 1321 (Ceramic S-Metal) ,  
\* Belzona 9211 (Supergrip Aggregate) ,

**Localização do cliente:** Mina, Chile  
**Data de aplicação:** Agosto, 2005

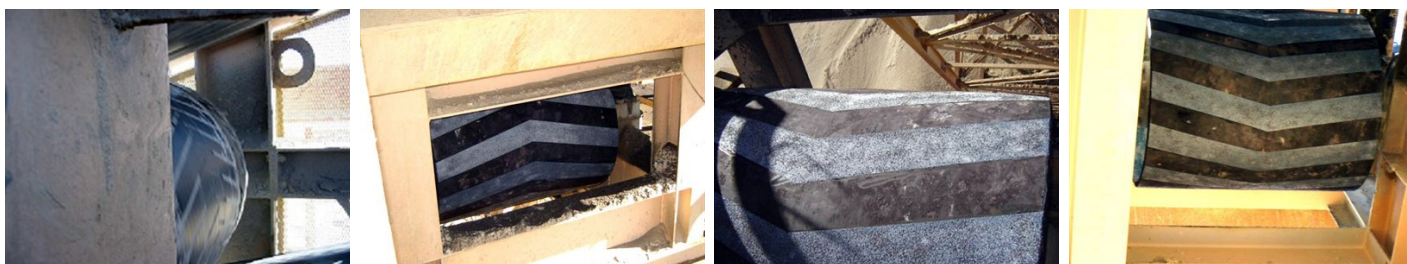
Devido a problemas de umidade, a correia transportadora deslizava e saía da polia, queimando o revestimento e causando perda de aderência.

- \* 1. Polia danificada ,
- \* 2. Desenhos na polia, aplicando Belzona 1321 e Belzona 9211 ,
- \* 3. Revestimento da polia com Belzona 1321 e Belzona 9211 ,
- \* 4. Aplica&cedil;&atilde;o concluída ,

As áreas que receberiam a aplicação foram marcadas com um padrão em V. Para isso, usou-se um papel engomado e, em seguida, a superfície foi preparada para obter a maior aspereza possível para iniciar a aplicação dos produtos Belzona 1321 e Belzona 9211. A aplicação foi realizada de acordo com o Folheto SHM-12 do Sistema Belzona Know-How.

O problema de emergência foi resolvido sem parar a máquina para manutenção, conforme a solicitação da gerência. O reparo foi concluído em quatro horas, no máximo.
