BELZONA 1111 RESOLVE PROBLEMA RAPIDAMENTE

Inscrição: *Maquinaria de Manuseio de Sólidos*

Funil rachado.

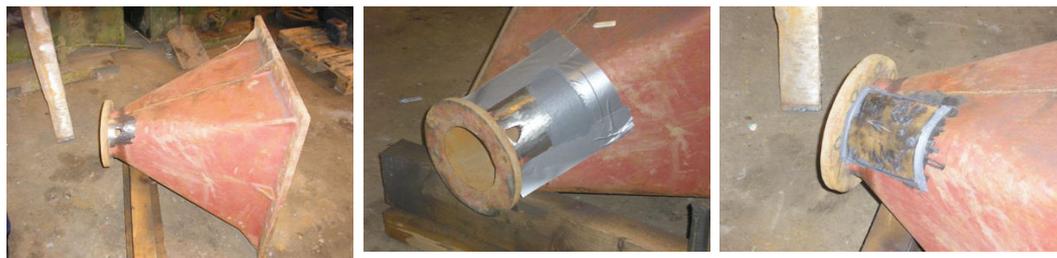
Descrições da fotografia

Devido ao fluxo contínuo de agregado abrasivo e à vibração, a peça de transição se desgastava e rachava.

- * 1. A peça a ser reparada foi trabalhada com um esmeril mecânico para obter uma superfície limpa e preparada ,
- * 2. Reparo em andamento ,
- * 3. Reparo concluído ,

A aplicação foi realizada de acordo com uma versão modificada do Folheto SHM-8 do Sistema Belzona Know-How.

O uso de Belzona para reparar essa parte problemática foi mais rápido e fácil do que a soldagem. Além disso, o reparo também durou muito mais do que o reparo padrão com soldagem.
