BELZONA ESTENDE A VIDA ÚTIL DO ROLAMENTO DA EXTREMIDADE DO MUNHÃO

ID: 5776

Localização do cliente: *Fábrica de Celulose, Alberta, Canadá*
Data de aplicação: *1996*

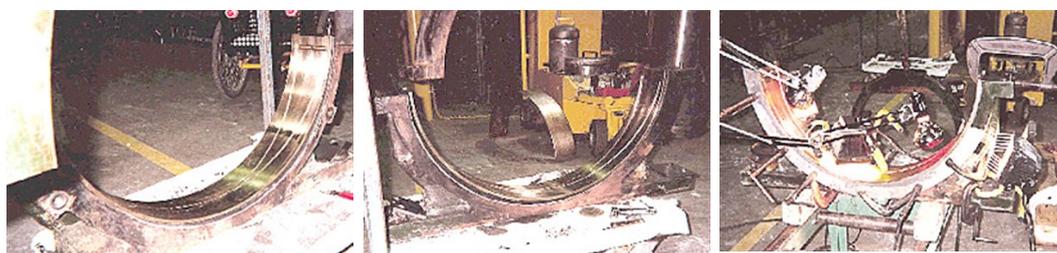
Descrições da fotografia

O sistema de lubrificação falhou no rolamento da extremidade do munhão de um forno de cal de 4 toneladas, desgastando todo o revestimento de bronze e no mancal de ferro fundido.

- * Dano evidente no mancal ,
- * Teste de encaixe do novo revestimento de bronze ,
- * Ferro fundido reconstruído utilizando uma técnica de moldagem ,

A aplicação foi realizada de acordo com o Folheto do Sistema Belzona Know-How MPT-7. Proteções laterais, braçadeiras em C e luzes infravermelhas foram utilizadas para acelerar o tempo de cura.

O custo de um novo munhão de ferro fundido é de aproximadamente US\$ 20.000,00. Considerou-se a possibilidade de substituir o munhão por um novo, mas a demora de semanas para comprar eliminou essa alternativa, já que o forno de cal foi desativado. O perfil foi restaurado utilizando Belzona 1111.
