REPARO DA BOMBA DE LODO DA SIDERÚRGICA COM BELZONA

ID: 5783

Localização do cliente: Siderúrgica, Alabama, EUA
 Data de aplicação: Dezembro, 2005

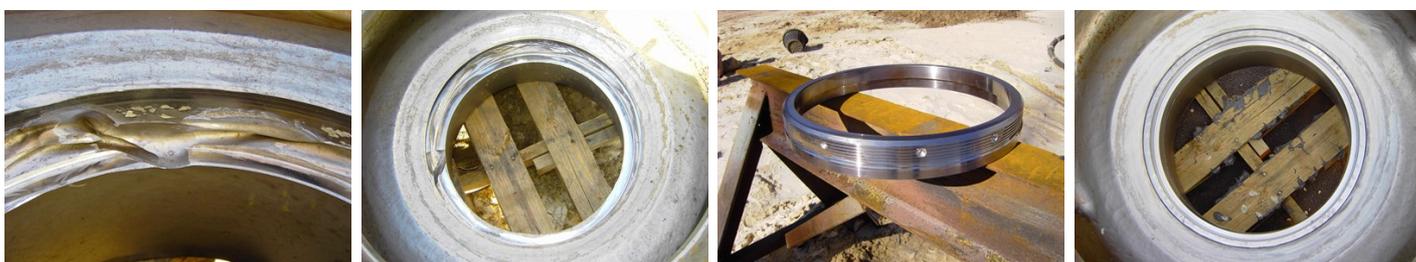
O anel de desgaste se desintegrou, permitindo graves danos à carcaça da bomba. Houve necessidade de reparar a carcaça e encontrar uma forma de fixar o novo anel de desgaste no devido lugar. Se isso não fosse possível, seria necessário comprar uma carcaça nova.

- * Dano na parte de dentro do anel de desgaste ,
- * Vista interna da carcaça da bomba ,
- * Novo anel de desgaste de aço inoxidável ,
- * Carcaça reparada e anel de desgaste instalado ,

Esta é uma bomba de lodo de grande porte (1,52 m de diâmetro) debaixo do piso principal do moinho de rolos. O lodo é composto por águas residuais e partículas metálicas altamente abrasivas. O anel de desgaste se desintegrou, permitindo graves danos à carcaça da bomba. A bomba foi levada para uma oficina e foi fabricado um anel de desgaste de aço inoxidável.

A aplicação foi realizada de acordo com o Folheto do Sistema Belzona Know-How CEP-2.

Em vez da compra de uma nova carcaça, a carcaça da bomba foi colocada novamente em serviço em questão de dias (dentro de seu período de inatividade). Reparos que custaram alguns milhares de dólares com Belzona foram mais vantajosos que um atraso de 6
