# BELZONA REPARA PINOS DE PIVÔ DO MOINHO

Localização do cliente: Fabricante de Revestimento Cerâmico,  
Eslováquia

Inscrição: Transmissão de Energia Mecânica

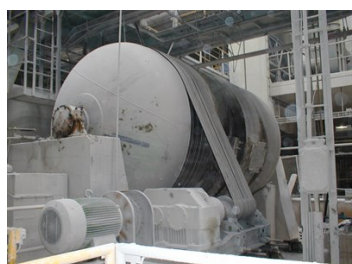
- \* Uma visão geral do moinho ,
- \* Um exemplo do dano excessivo dos pinos ,
- \* Belzona 1111 pronta para ser usinado ,
- \* O pino de pivô; preparado para a operação ,

O moinho de 70 toneladas tritura matérias-primas para a produção de pisos, azulejos e revestimentos.

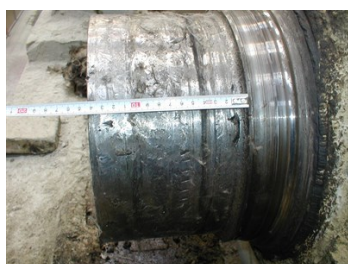
Os dois pinos de pivô que sustentam o triturador estão danificados devido à carga e ao ambiente de trabalho.
