# TRANSPORTADOR DE CARVÃO REPARADO COM ELASTÔMERO BELZONA

ID: 5788

Localização do cliente: Usina termoelétrica, Missouri

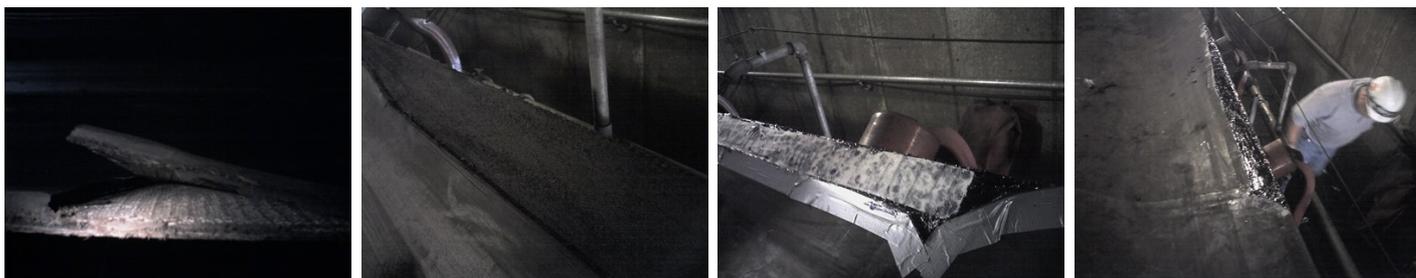
## Descrições da fotografia

A correia sofreu uma delaminação e perdeu as duas camadas superiores em algumas áreas. Os executivos estavam preocupados, por crer que a integridade da correia estava em risco devido à extensão dos danos.

\* 1. Dano na correia 2. Outra vista da correia danificada 3. Aplicação em andamento, com a fita de reforço incorporada ao elastômero 4. Reparo concluído,

A correia foi reparada de acordo com o Folheto do Sistema Belzona Know-How SHM-1.
