# BELZONA REPARA ALOJAMENTO DA BUCHA DO PINO MESTRE

ID: 5790

Conexão do pino mestre da carregadeira frontal.

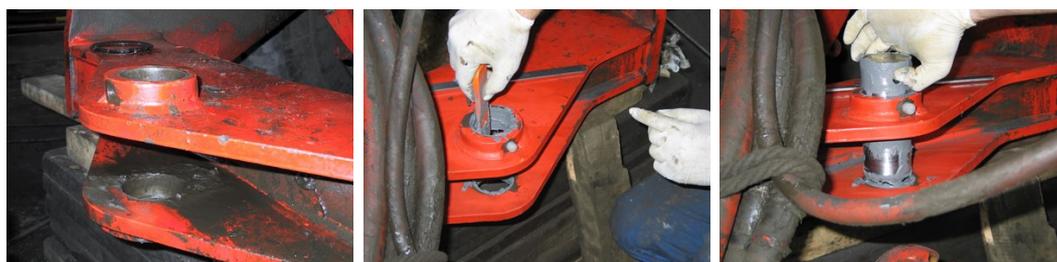
O desgaste dos alojamentos provocou o aumento da folga.

\* 1. Vista da conexão danificada. 2. Belzona 1111 aplicado e superfície do alojamento preparado. 3. O pino revestido com agente desmoldante foi usado para moldar o alojamento. ,

A aplicação foi realizada de acordo com o Folheto do Sistema Belzona Know-How da Belzona MPT-8.

Belzona fez com que o equipamento voltasse a operar em um dia. O reparo da Belzona foi simples e poupou usinagem.
