BELZONA EVITA TIEMPOS DE PARADA

ID: 5834

Ubicación del cliente: *Central Hidroeléctrica, Honduras*
Fecha de aplicación: *Diciembre 2004*

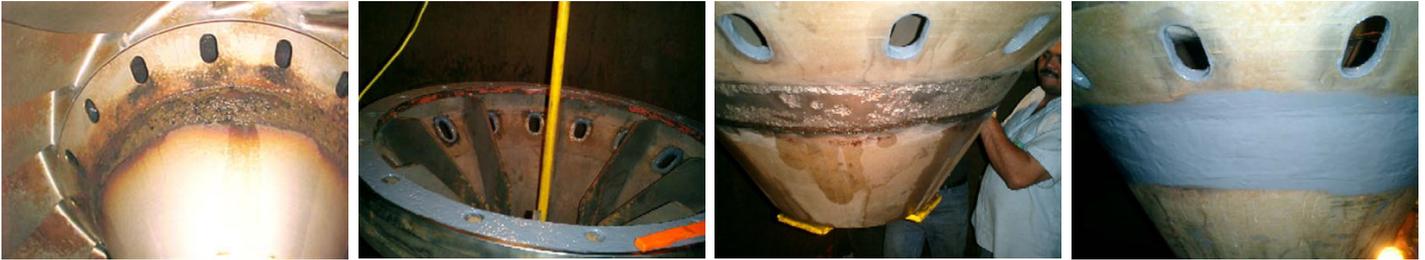
Descripciones de fotografías

Desgaste en brida ocasiona problemas de sellado, erosión/corrosión en franja de cono.

- * Daño en cono ,
- * Daño en brida y aplicación de Belzona 1321 ,
- * Limpieza y relleno con Belzona 1311 ,
- * Acabado final protegido con Belzona 1321 ,

La solución convencional requería desmontar por completa la unidad con un largo periodo de espera y a un alto costo en el extranjero, la solución Belzona se realizó en sitio y en 4 horas.
