RECUPERAÇÃO DE BASE DE MOTOR COM BELZONA EVITA FOLGAS

Localização do cliente: *Empresa de Reboque Marítimo
(Marina), Brasil*

Data de aplicação: *Novembro, 2014*

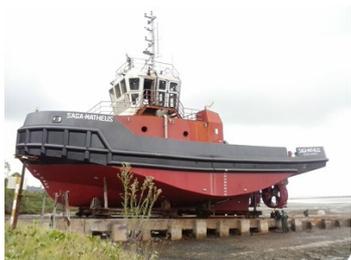
- * Rebocador Saga-Matheus ,
- * Motor 1410 HP Caterpillar ,
- * Ponto de aplicação da Belzona 7111 ,
- * Ponto de aplicação ,

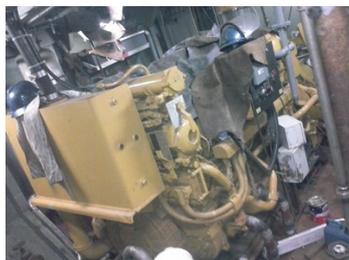
Fixação de base de motor Caterpillar de 1410 HP.

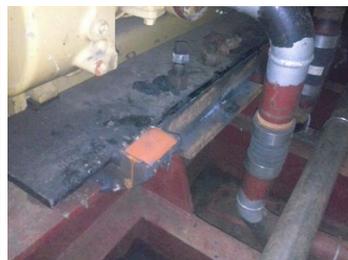
Havia a necessidade de preenchimento de gap entre a base do motor de 1410 e o lastro do rebocador, para evitar folgas e minimizar os efeitos da vibração.

Foi realizada a preparação de superfície com retífica em quatro pontos, em seguida foi feita a limpeza. Seguiu-se o procedimento conforme as Instruções de Uso e o Folheto GSS-12 do Sistema Belzona Know-How e verteu-se o produto nas áreas pre-determinadas onde o mesmo mostrou-se com excelente escoamento.
